Emeraude

Supplément au journal d'information du SIARCE

Opération destinée à résoudre les problèmes d'engorgement des canalisations d'assainissement

ZAC de « La Ferme de la Verville » à Mennecy

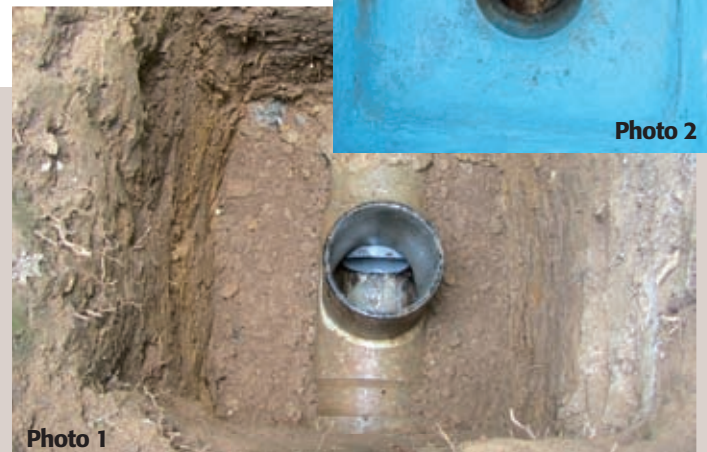
- 1 Dégager la terre jusqu'à la partie basse du té (Photo 1). Ne pas aller plus bas et travailler avec précaution car les joints sur l'amiante-ciment deviennent fragiles en vieillissant. Le raccordement avec le PVC a été fait au moyen d'un bourrelet au mortier ;
- 2 Retirer le bouchon existant sur la tubulure. Ce bouchon est monté sur le té au moyen d'un joint caoutchouc et n'a plus d'utilité ;
- 3 Couler en fond de fouille une assise en mortier qui servira d'appui pour les éléments du regard eaux usées ;
- 4 Poser les éléments superposés (rehausses) du regard en béton (disponibles chez les marchands de matériaux) : 30cm x 30cm intérieur minimum. L'élément inférieur sera déposé sur l'assise en mortier. La tubulure du Té dirigée vers le haut sera enfouie dans

un mortier jusqu'au sommet en formant une cunette (bord en pente jusqu'à l'entrée par le té) afin d'éviter la stagnation d'eau dans le regard (Photo 2) ;

- 5 Fermer ce regard, au niveau de la surface du jardin pour ne pas qu'il soit recouvert par la terre, par un tampon fonte ductile, cadre carré, classe B125 (photo 3) à l'exclusion de tout autre système tel que dalle béton et autre.

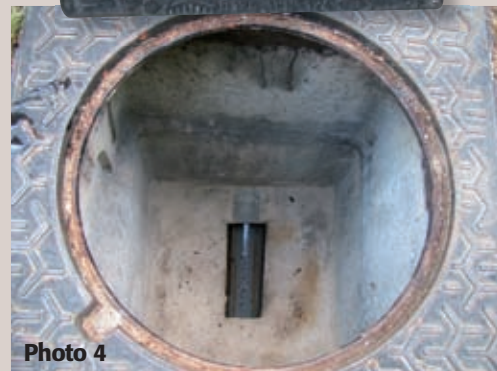
Photo 4

Le regard sera construit sur la terrasse (cf 1^{er} cas) ou sur la tuyauterie amiantociment au delà de l'emprise de la terrasse (Photo 4).

(réglages par cales). Un mortier sera coulé formant une cunette (bord en pente jusqu'à l'ouverture de la canalisation) afin d'éviter la stagnation d'eau dans le regard (Photo 4).
